Inspection de la toiture de l'immeuble situé [redacted] Chalon sur Saône.

Inspection de la toiture le 15 novembre 2023 à partir de 11h00.

Drone DJI MAVIC 3 Ciné, numéro d'enregistrement : UAS-FR-340154.

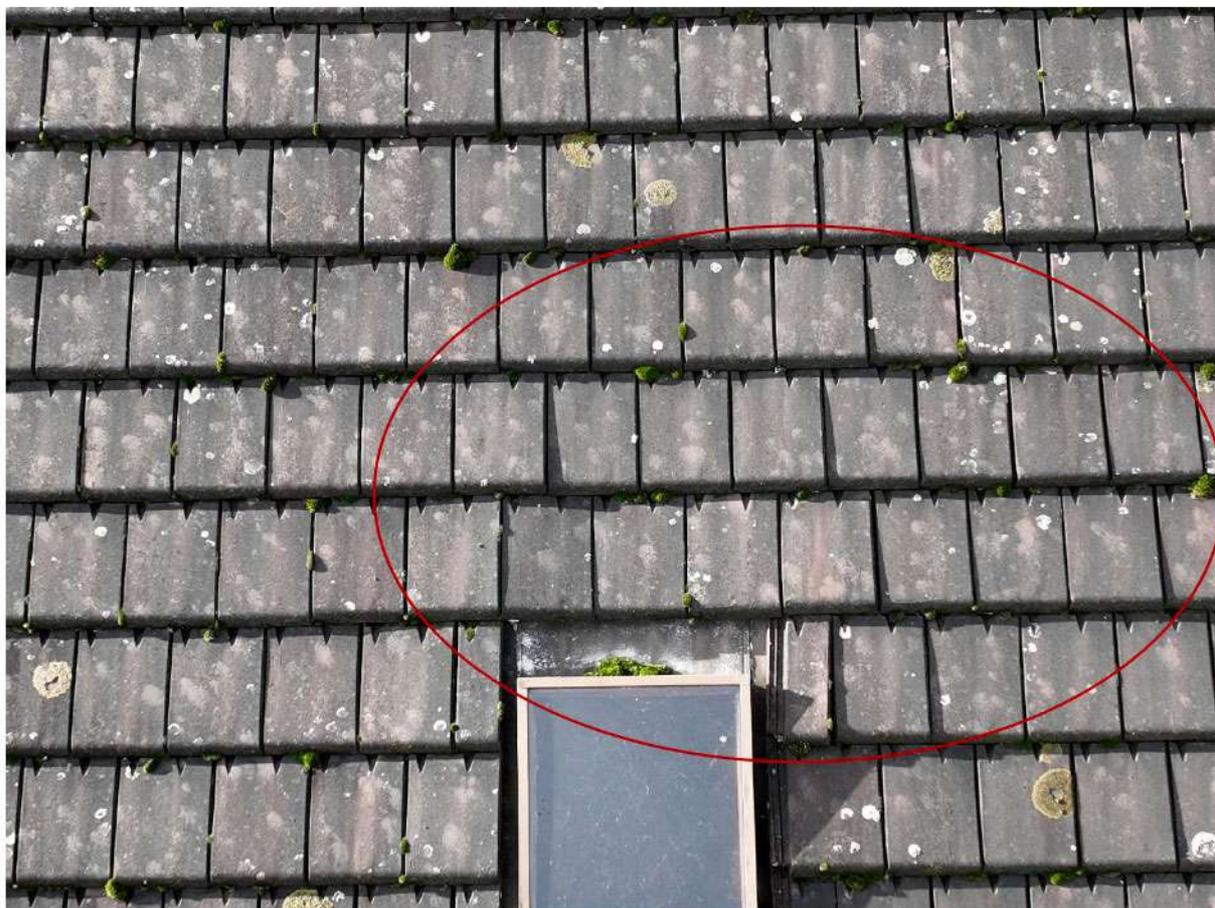
Pan de toiture côté rue

Tuiles décalées et mauvais chevauchement dans la zone supérieure de l'ouverture.

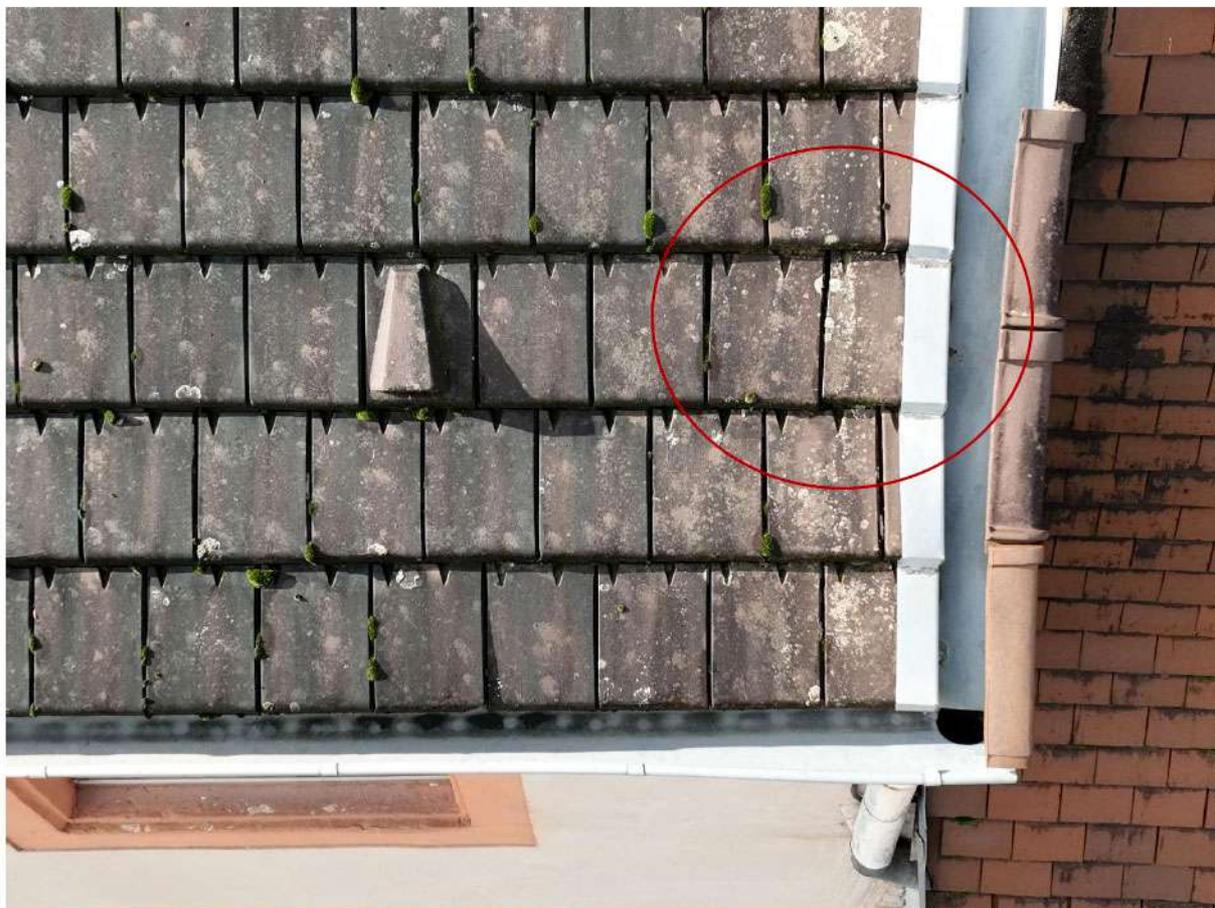
Pan de toiture côté

Tuiles décalées sur la partie basse à droite du pan.

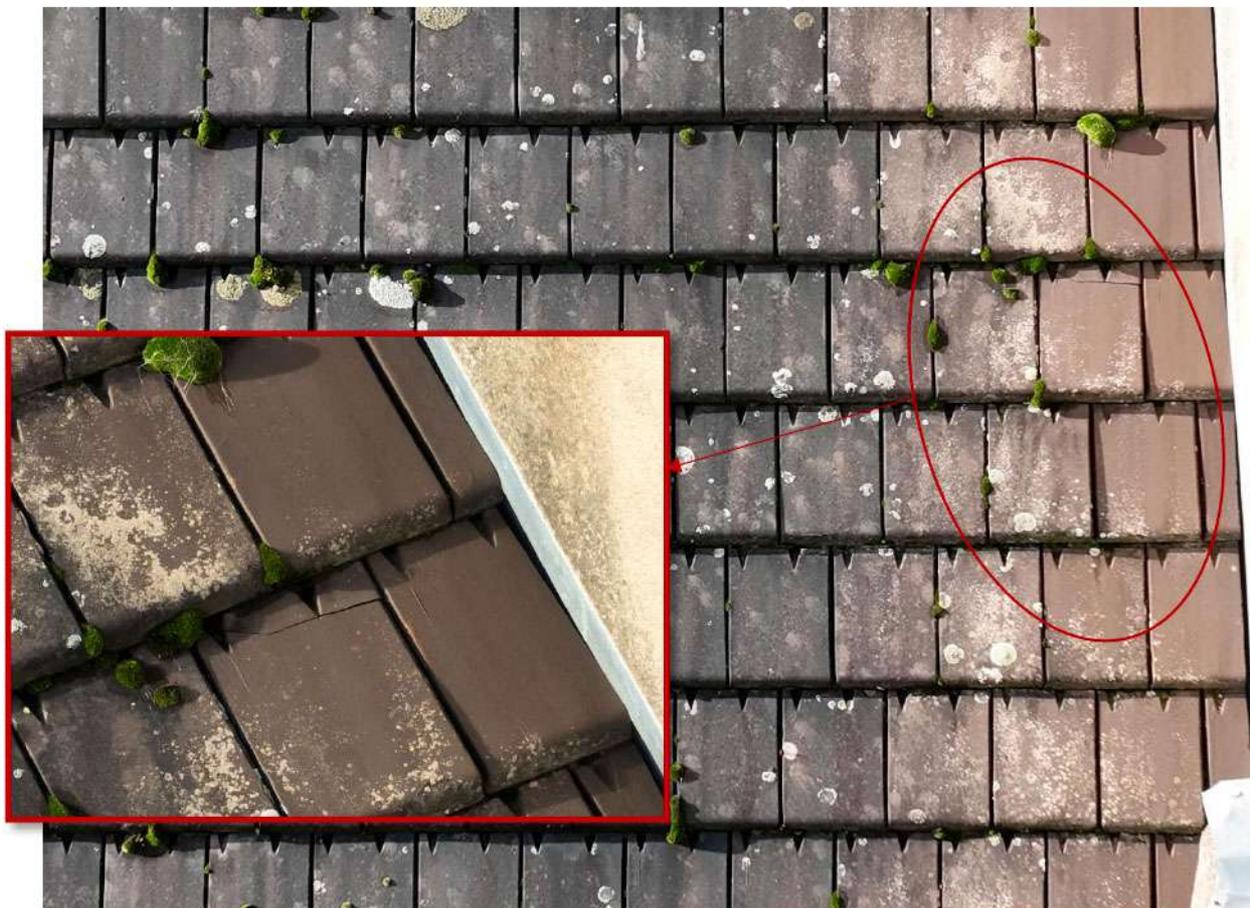
Pan de toiture côté

Décalage de tuiles et présence d'une tuile fêlée à droite du pan sur la mi-hauteur (rangée de tuiles sous l'ouverture).

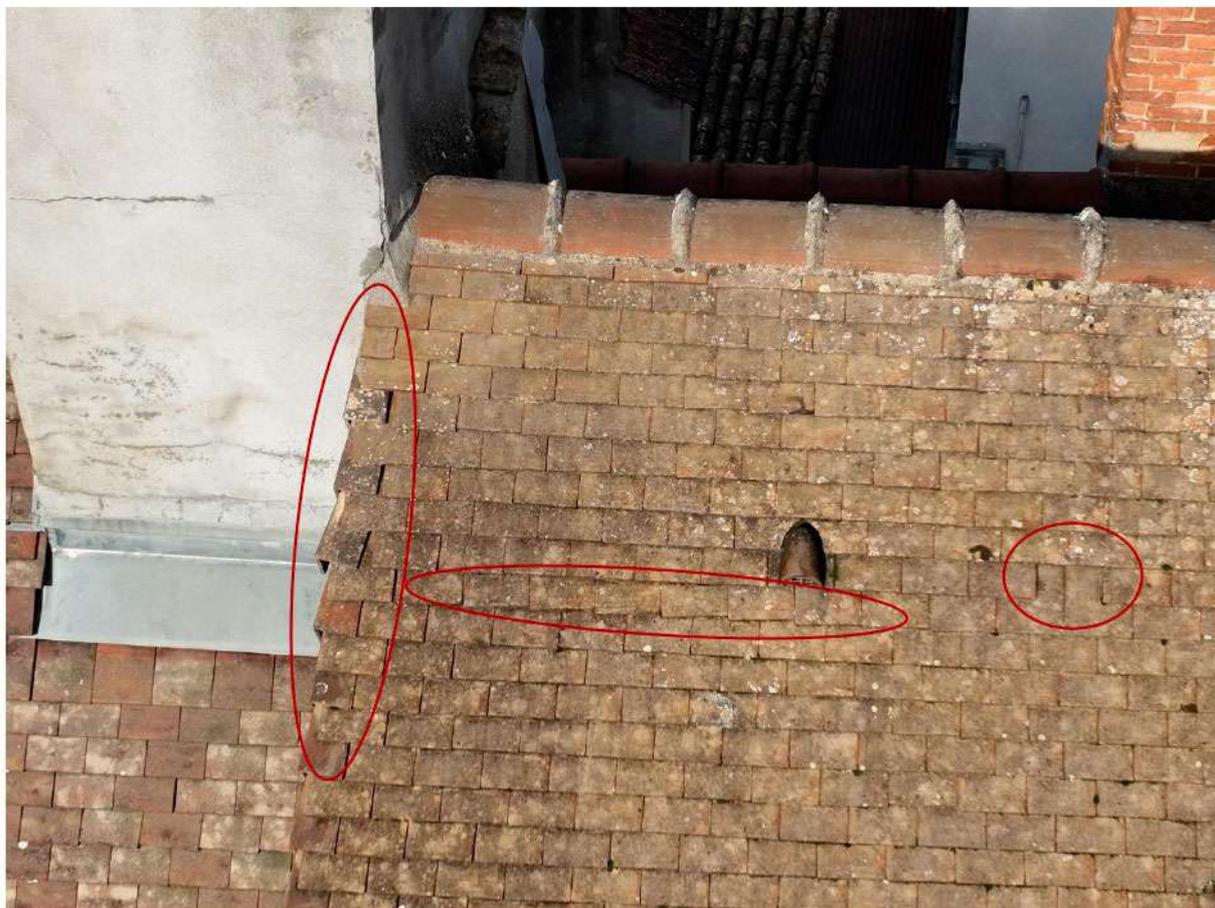
Pan côté

Décalage des tuiles de rive à gauche du pan, absence d'une tuile et décalage de tuiles sur une rangée.

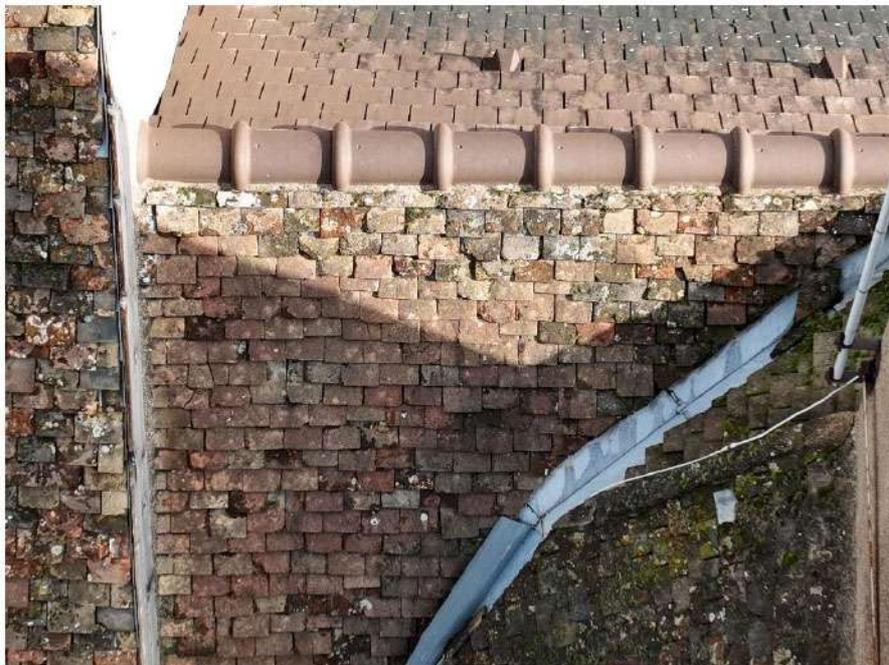
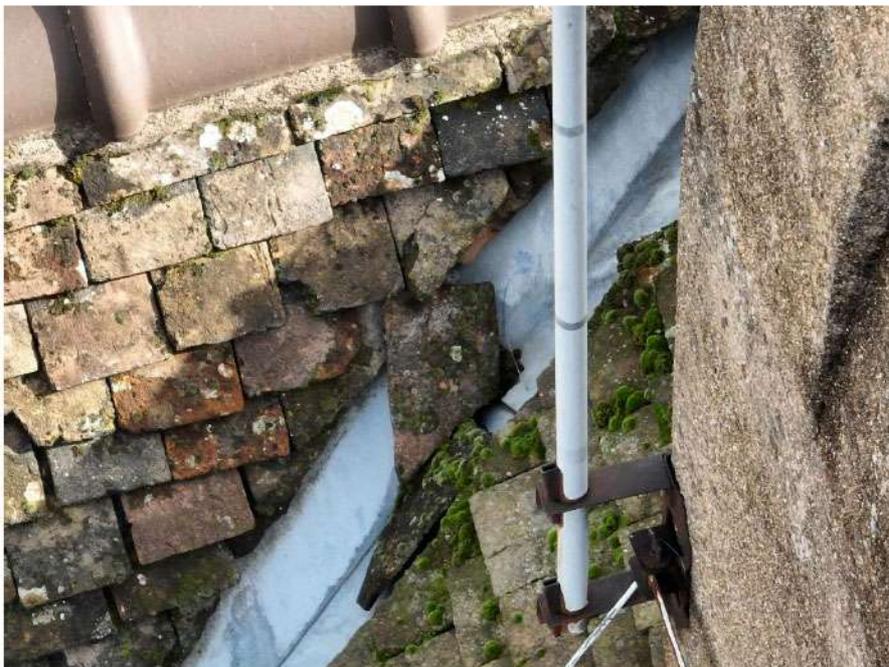
Pan côté opposé rue

Nombreuses tuiles cassées et décrochées.
